广州制漆厂地块污染场地修复项目
水土保持设施验收报告

建设单位：广州珠江化工集团有限公司

编制单位：广州穗土环保工程有限公司

2019年03月

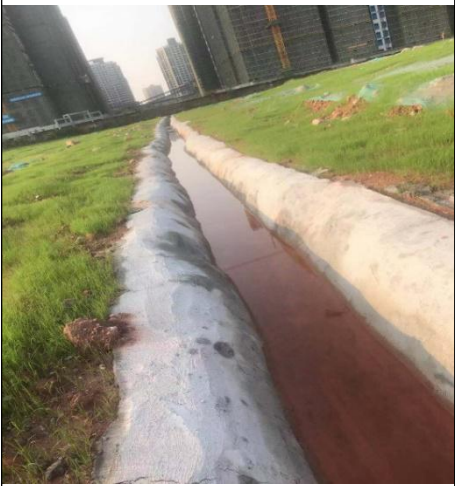
主体工程区中部位位置排水沟	2019.03	排水沟	无明显缺陷，质量合格

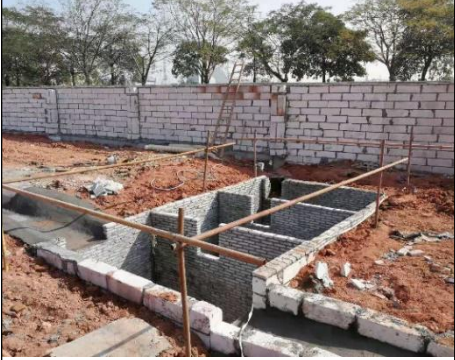
主体工程区南边围墙旁	2018.12	沉砂池	无明显缺陷，质量合格

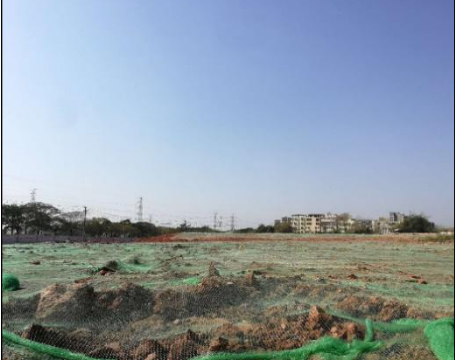
主体工程区东南角	2019.01	塑料彩条覆盖	铺设完整，质量合格
